ДОКЛАД

ЗА РЕЗУЛТАТИТЕ ОТ ОБСЛЕДВАНЕТО НА

**МНОГОФАМИЛНА ЖИЛИЩНА СГРАДА
УЛ. „БЕЛАСИЦА” №5, ГР.СМЯДОВО
ОБЩИНА СМЯДОВО, ОБЛАСТ ШУМЕН**

“ВМЛ- КОНСУЛТ” ЕООД

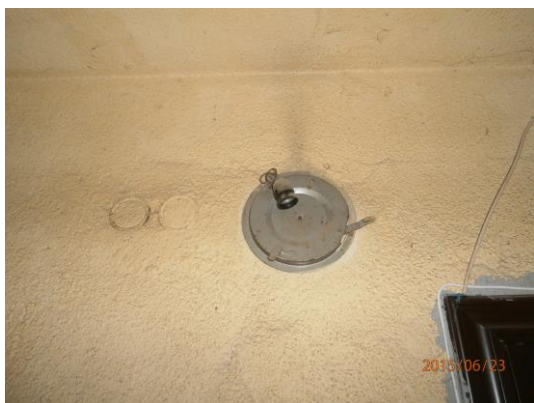
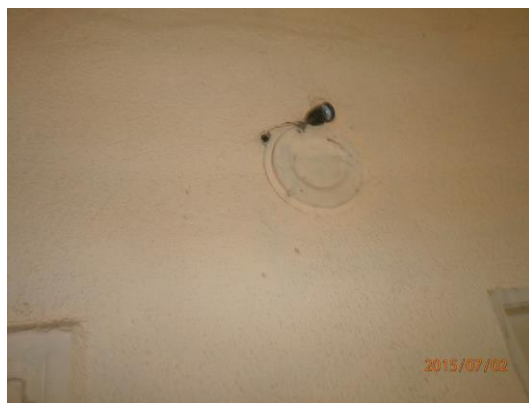
В стълбищната клетка осветителните тела са ЛНС плафониери или само на фасунга. Същите са амортизирани и не ефективни. В сутерена лампените излази завършват на фасунги.

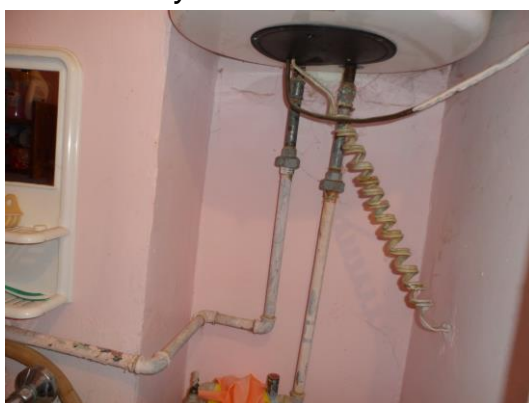
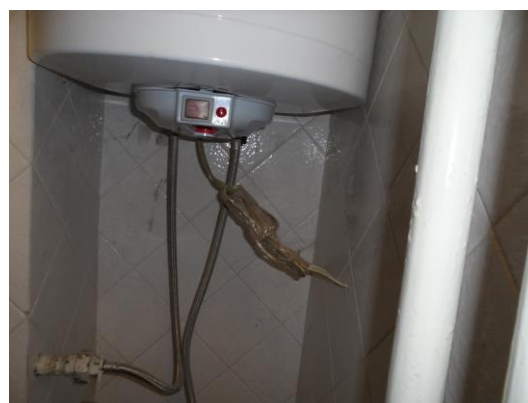
При извършени ремонти в някои апартаменти, в разрез с нормативната уредба, недопустимо и опасно са положени проводници ПВВМ открито, а не скрито под мазилката. Това се установи най-вече в баните на самостоятелните обекти в сградата.

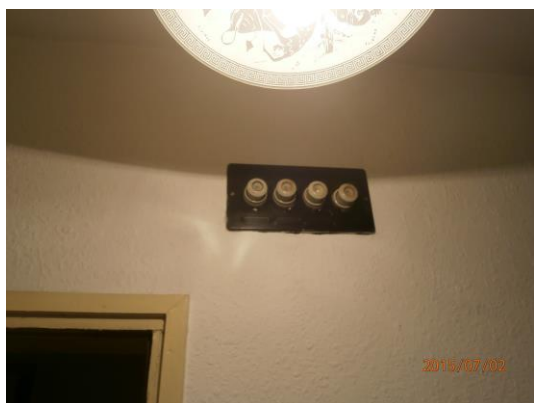
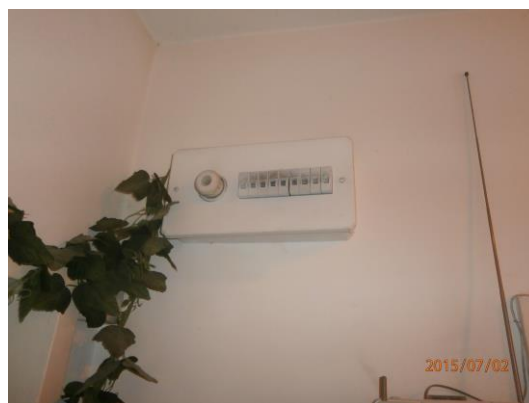
Повечето са изпълнени с витлови предпазители. Малка част са сменили предпазители с автоматични прекъсвачи.

Захранващите линии са дву проводни. Няма монтирани дефектнотокови защиты.

- Осветителната инсталация в апартаментите да се подмени с трипроводна с 3x1,5мм², изпълнена скрито до апартаментните табла.
- Да се подменят захранващите линии за контактите с трижилни проводници 3x4мм² (3x2,5мм²).
- Да се заменят винтовите предпазители в апартаментните табла с автоматични и да се монтират дефектно–токови защиты.

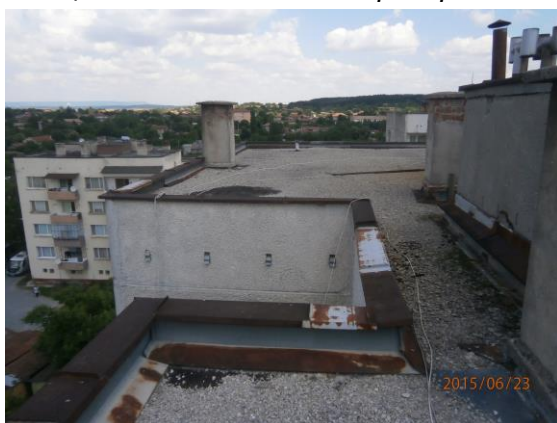
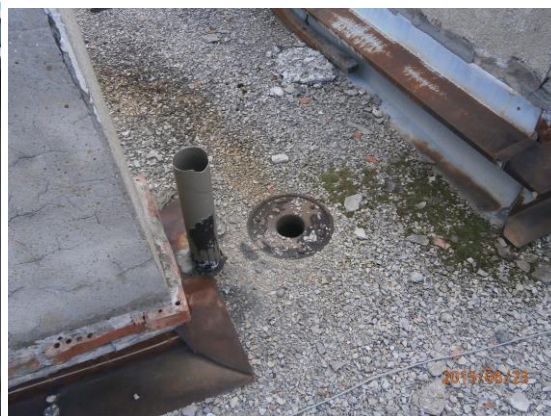
4. Хидроизолационното покритие и отводняването на покрива е нарушено и е предпоставка за перманентно овлажняване и по-нататъшно компрометиране на конструктивни елементи и мазилки. Основен ремонт на покрива не е извършван, единствено са полагани частично само кърпки, без да е правена ревизия на покривна конструкция, отводняване и т.н. Инсталациите са стари и некачествено функциониращи. Има липсващи покривни воронки, както и нефункциониращи отвори за оттичане на водата. Ламаринените бордове на покривите са неподменяни през периода на експлоатация на места силно корозирали.

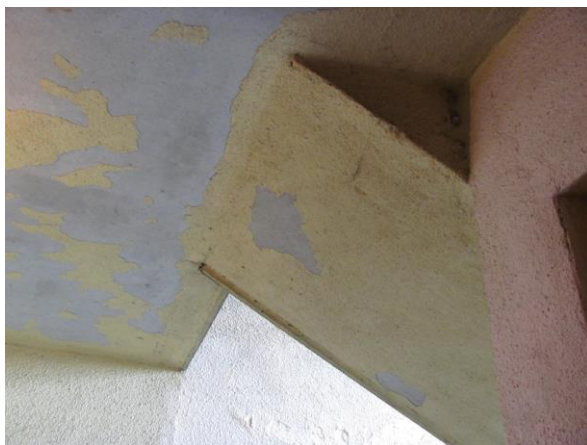
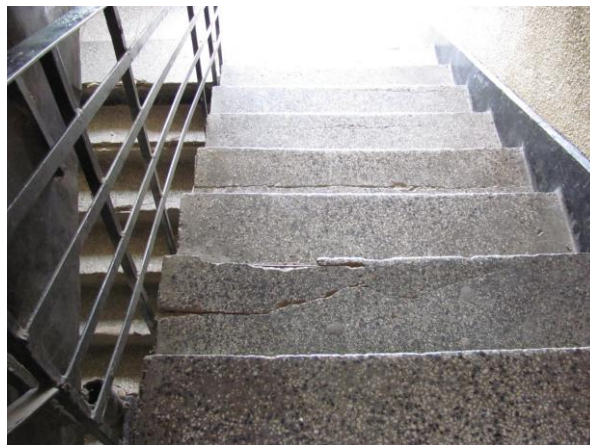
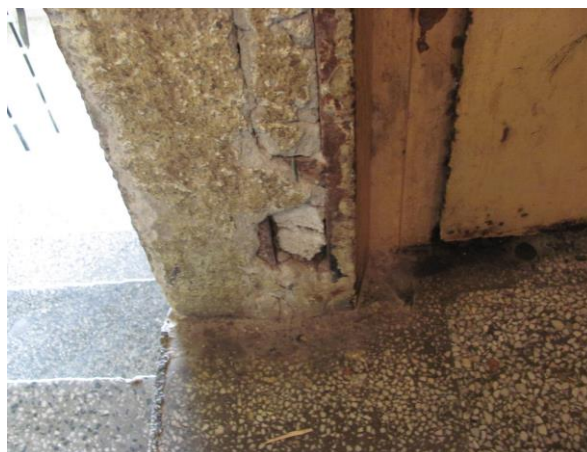
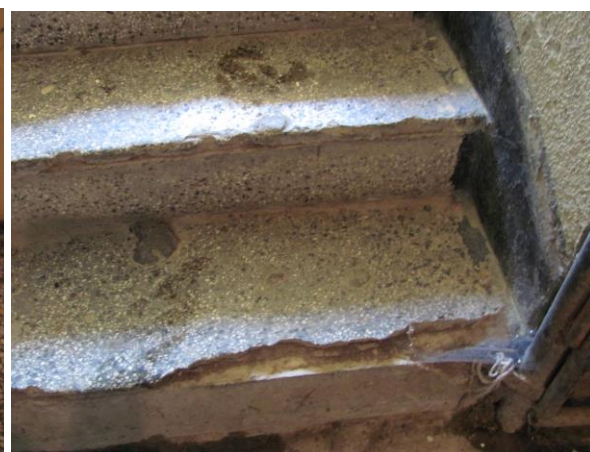
На места стените и таваните в приземния етаж са на бетон (без мазилка) и се наблюдават участъци с оголена и корозирала армировка. Стъпалата от входните площадки към коридорите в приземния етаж са с обрушвания по ръбовете.

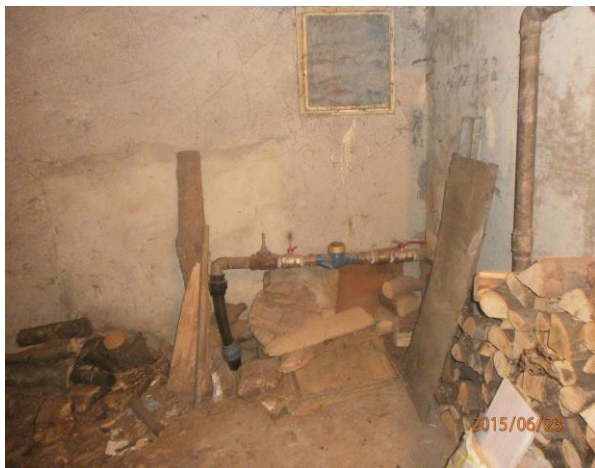
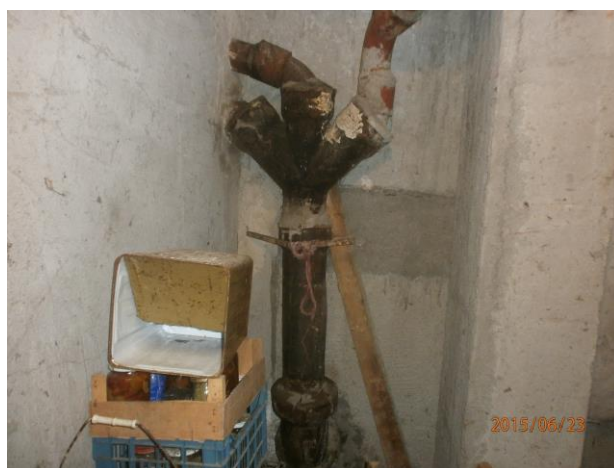
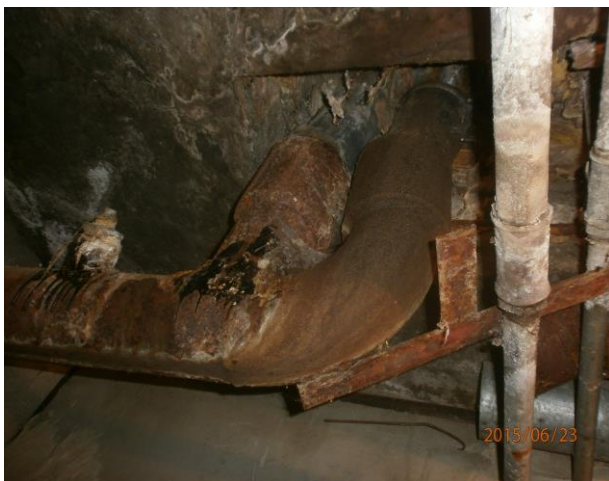
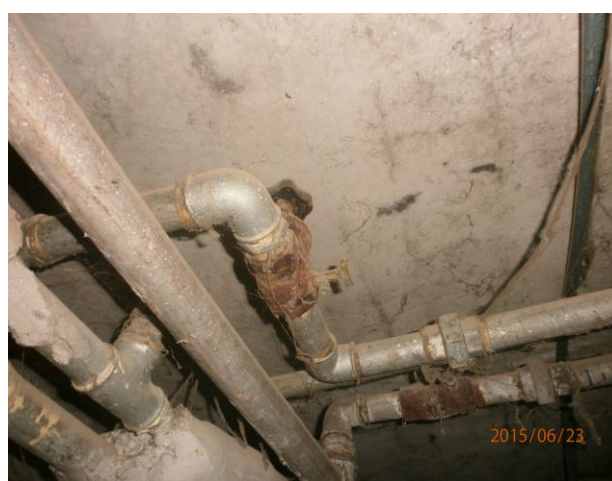
Наблюдава се наличие на конденз, напреднала корозия на тръбите и СК, което е причина за аварии и влошено е качеството на питейната вода.

Сградната канализационна инсталация е с изчерпан експлоатационен ресурс. Връзките в сутерена между каменинови и чугунени тръби са силно нарушени. Чугунените тръби са корозирали, с течове.

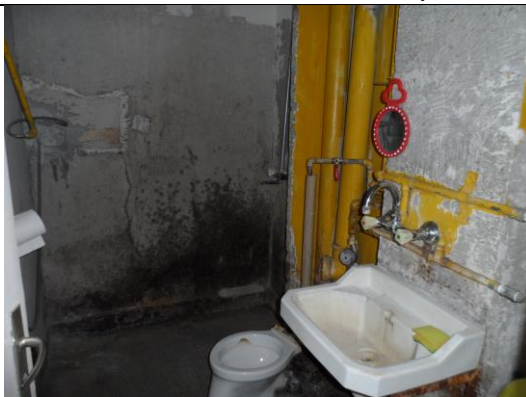
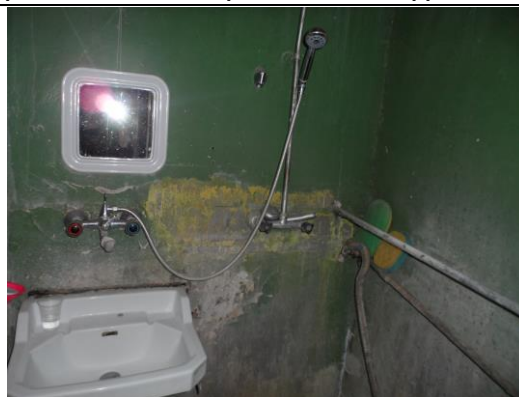
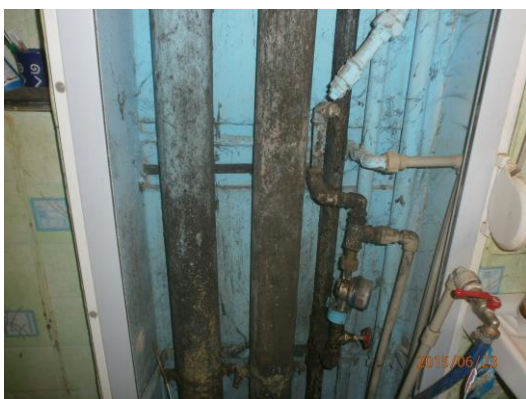
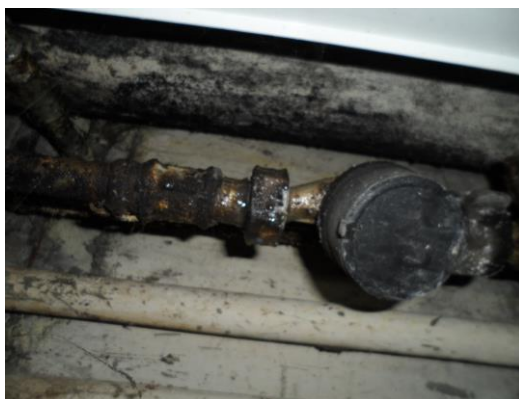
При огледа се установи наличие на течове, както от нарушена хидроизолация на покрива, така и от връзките на вертикалните канализационни и водосточните тръби и при преминаването им през плочите, между етажите.

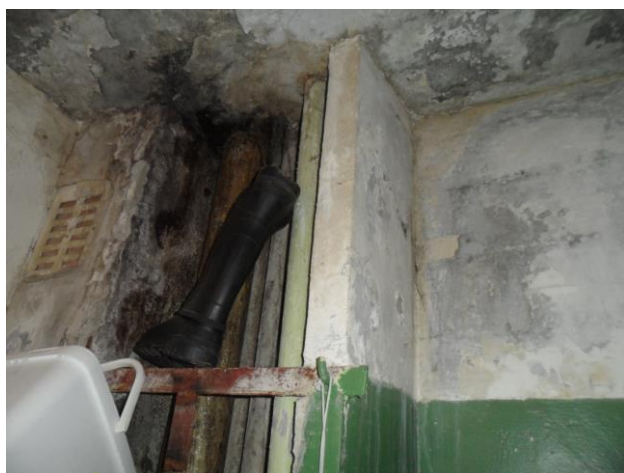
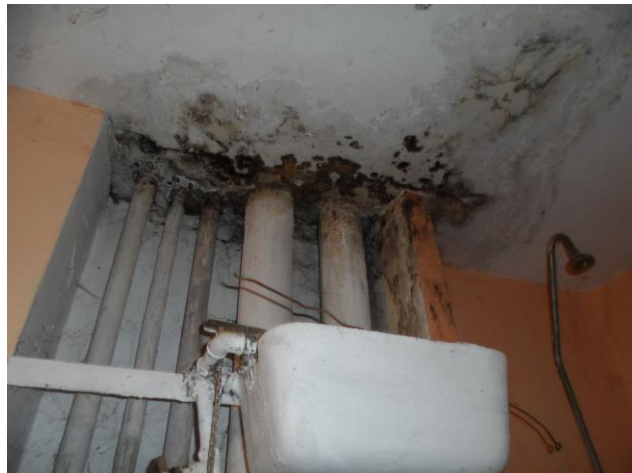
На голяма част от продължаващите над покрива вертикални канализационни клонове, липсват вентилационните шапки от цинкована ламарина и това благоприятства влияние на атмосферните условия; навлизане на дъждовни води и замърсяване на ВКК .

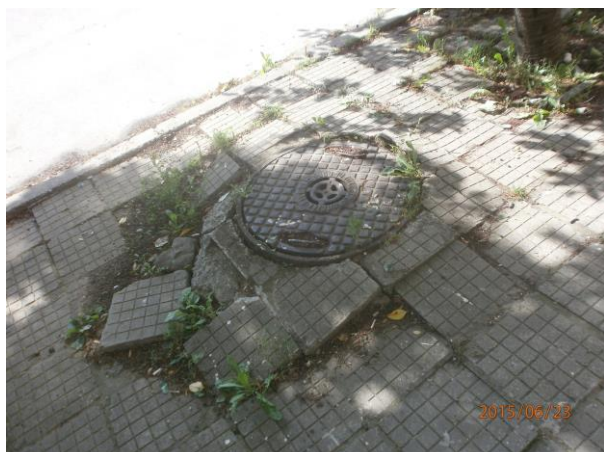
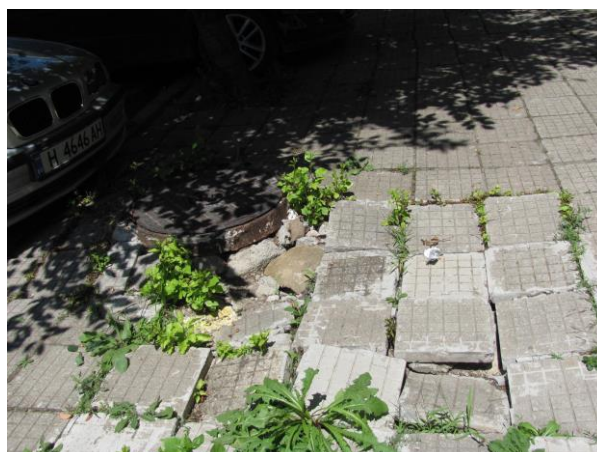
Отводняването на терасите е решено с преливници за свободно изтичане , които се изливат по терена и причиняват омокряне на основите, поради лошото състояние на настилките около сградата.

Ревизионните шахти пред входовете са разместени от кореновата система на растящите в близост дървета, с неуплътнени капацы .

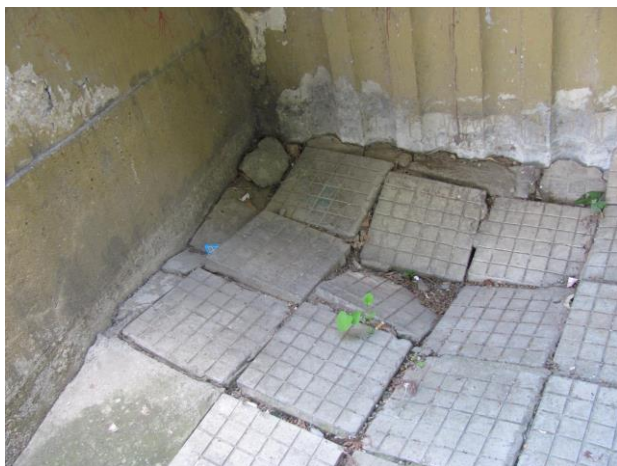
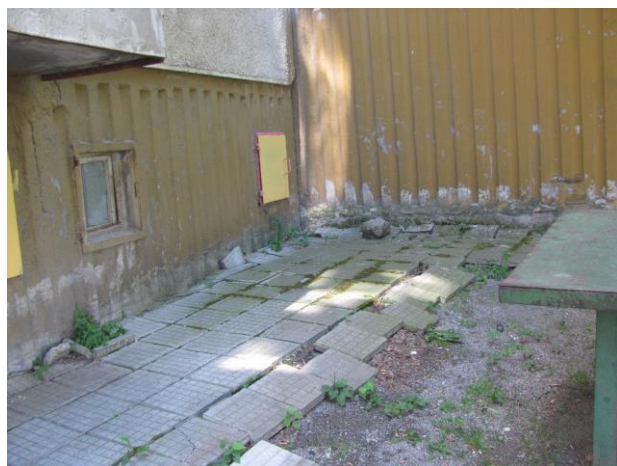
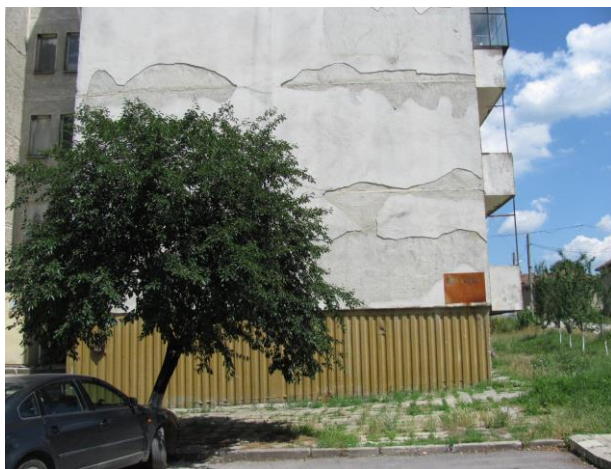
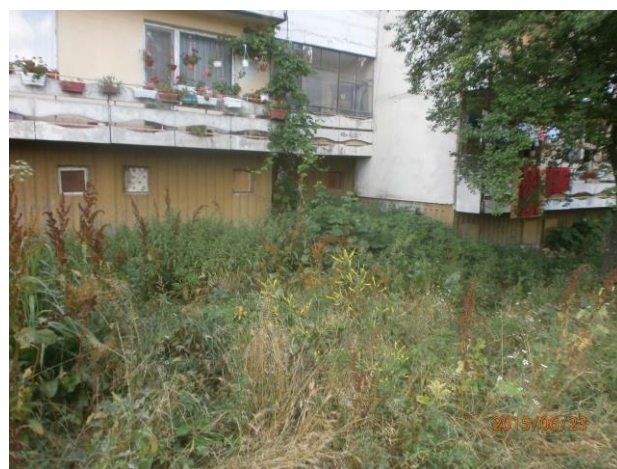
Създадени са условия за проникване на атмосферни води в основите, слягане, напукване и компроментиране на конструкцията на сградата.

Настилките не са с необходимите наклони, дъждовната вода се задържа, което довежда до недопустимо мокрене на стените на сградата и компрометиране на външните входни стълбища. Необходимо е да се изпълни нова вертикална планировка около блока, като се промени наклонът на настилката, така че водата да се изведе от конструкцията на сградата.

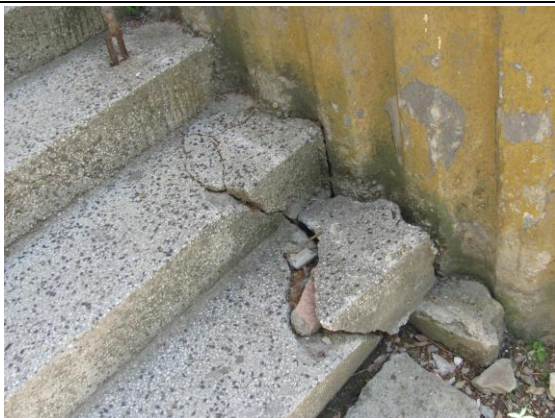
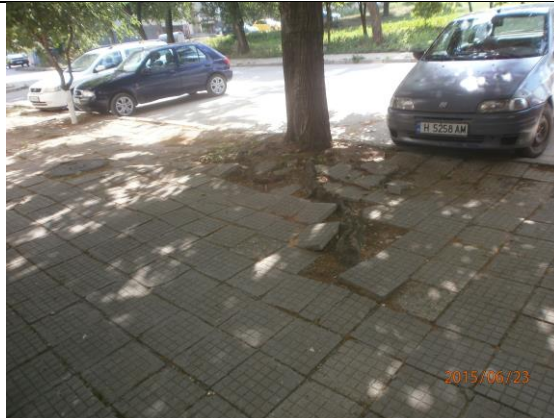
Стълбищните входни площи площадки са с разместени стъпала, напукани, потънали от нарушената основа , .

От участъците, които са оставени без настилки, прониква влага и причинява омокряне овлажняване на конструкцията.

Необходимо е външните входни стълбища да се разрушат и изпълнят отново.
