ДОКЛАД

ЗА РЕЗУЛТАТИТЕ ОТ ОБСЛЕДВАНЕТО НА

**МНОГОФАМИЛНА ЖИЛИЩНА СГРАДА
УЛ. „БЕЛАСИЦА” №5, ГР.СМЯДОВО
ОБЩИНА СМЯДОВО, ОБЛАСТ ШУМЕН**

“ВМЛ- КОНСУЛТ” ЕООД

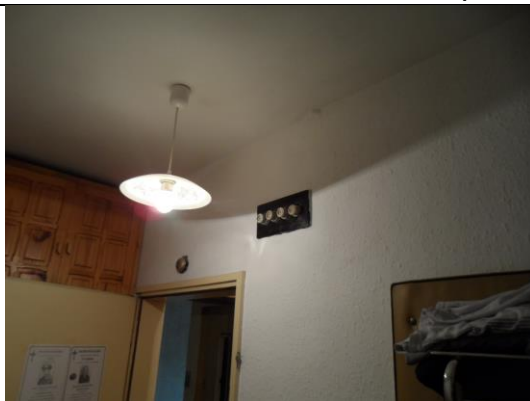
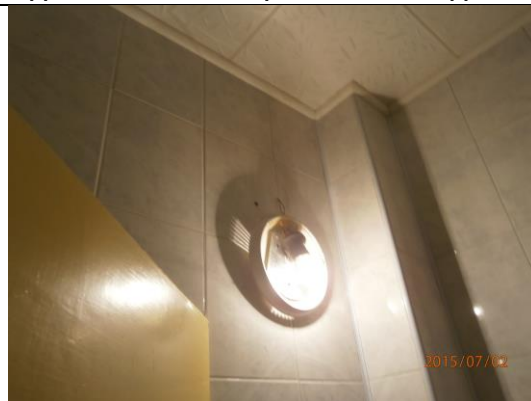
В стълбищната клетка осветителните тела са ЛНС плафониери или само на фасунга. Същите са амортизирани и не ефективни. В сутерена лампените излази завършват на фасунги.

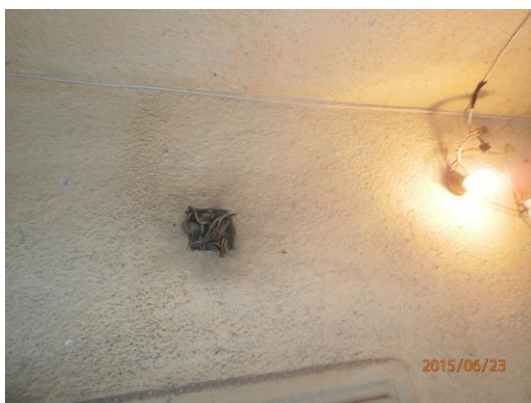
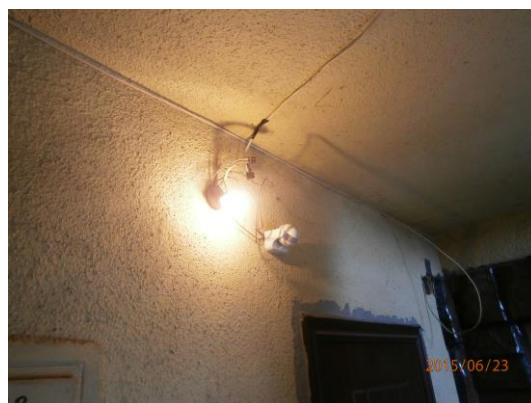
Управлението на осветлението става с инсталационни ключове- обикновенни, серийни и девиаторни. В стълбищната клетка включването на осветлението във входове Б и В е през стълбищен автомат, а на вход А чрез датчици за движение.

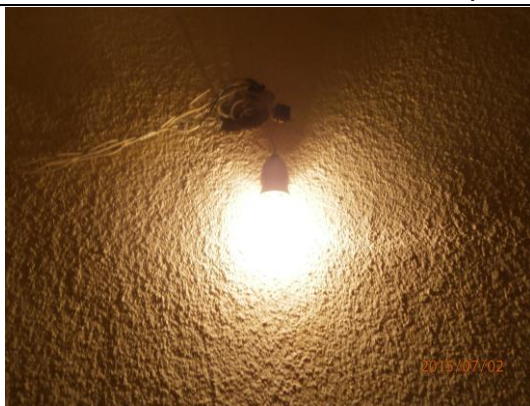
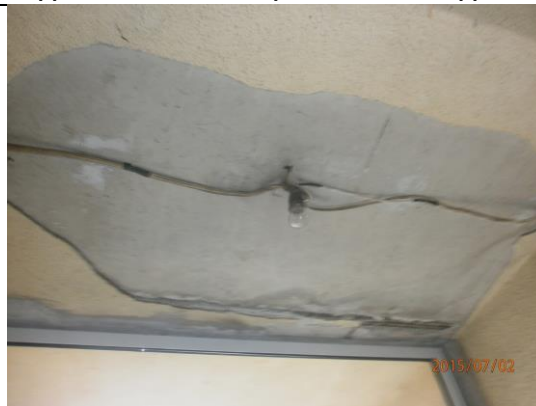
При построяване на блока не са монтирани външни осветителни тела пред входовете.

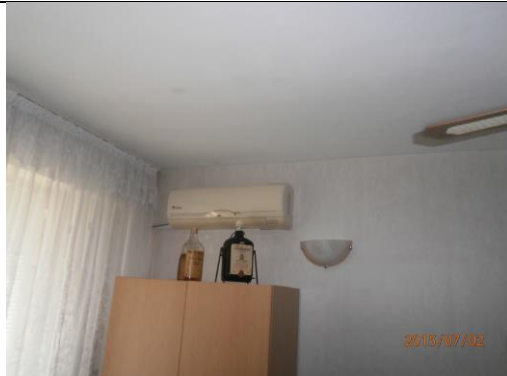
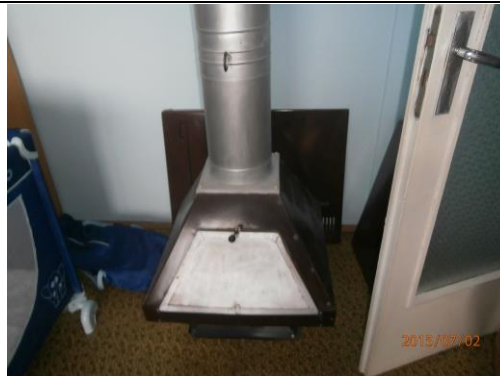
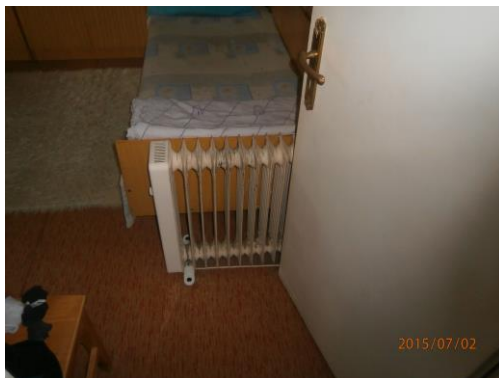
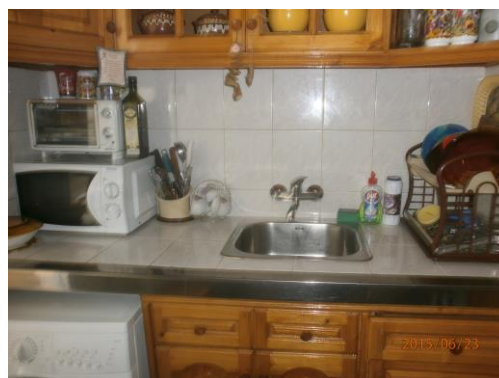
При извършени ремонти в някои апартаменти, в разрез с нормативната уредба, недопустимо и опасно са положени проводници ПВВМ открито, а не скрито под мазилката. Това се установи най-вече в баните на самостоятелните обекти в сградата.

- Осветителната инсталация в апартаментите да се подмени с трипроводна с 3x1,5мм², изпълнена скрито до апартаментните табла.
- Да се подменят захранващите линии за контактите с трижилни проводници 3x4мм² (3x2,5мм²).
- Да се заменят винтовите предпазители в апартаментните табла с автоматични и да се монтират дефектно–токови защиты.

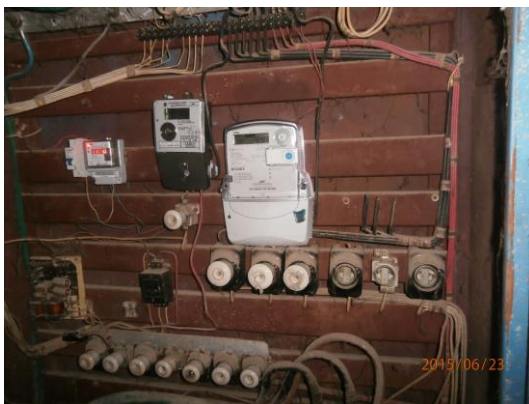
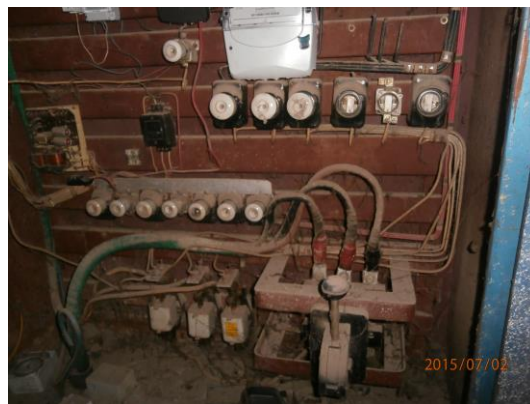
Главните разпределителни табла са монтирани в сутерена. Същите са изпълнени с витлови предпазители, ВЛДК (ножови разединители).

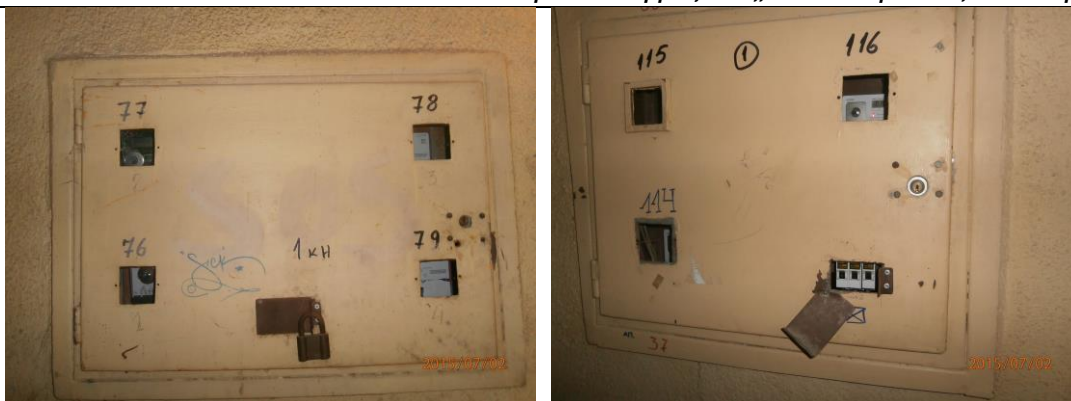
Електрозахранването на апартаментите е магистрално. Електромерните табла са със сменени електромери и автоматични прекъсвачи, и са монтирани на съответния етаж. Стопанисват се от съответното електроразпределително дружество (Енергопро) и са заключени.

Апартаментните табла са поддържани в сравнително добро състояние.

Повечето са изпълнени с витлови предпазители. Малка част са сменили предпазители с автоматични прекъсвачи.

Захранващите линии са дву проводни. Няма монтирани дефектнотокови защиты.
